Begagnattesten

Är nytt alltid bäst? Vad får man egentligen för pengarna om man väljer begagnat, bara gammalt utslitet skrot? Svensk Åkeritidning har testat en fyra år gammal Scania P400 med 45 000 mil på mätaren.

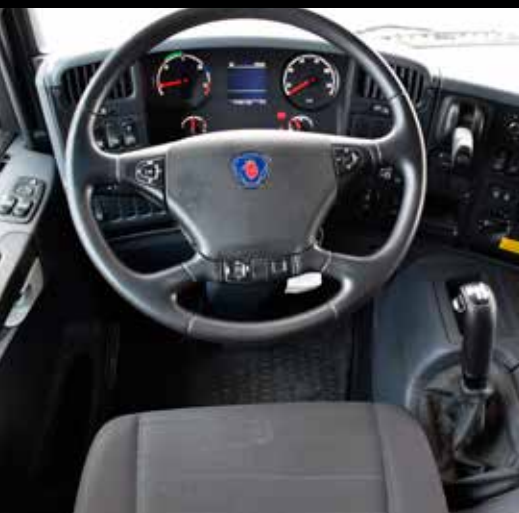
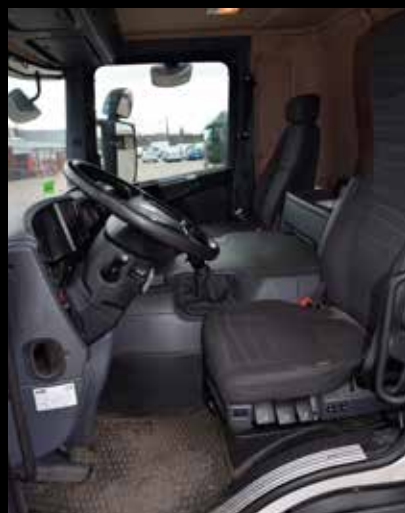
Inredningen

Anstränger man sig lite kan till och med nybilsoften skönjas. Sedan hade man enkelt kunnat lyfta helhetsintrycket genom att städa ur den ordentligt. Förutom grus och dammtussar i riklig mängd är det faktiskt mest på pedalgummin, handbromsspaken och ratten som man kan se att det blivit rätt många mil.

Dörrfacket på förarsidan är repigt, och det är även hål på förarstolen. Är man på det humöret kan det också läggas till att det fattas ett plasthölje vid läsmekanismen till säkerhetsbältena. Utöver detta är allt nästan som nytt. Alla plastluckor fungerar som de ska och allt är helt.

Framrutan är däremot inte i bästa skick, och bör nog bytas ut snart. Ett tiotal synliga stenskott varav en är upphov till en horisontell spricka, om än i ett initialskede och på passagerarsidan.

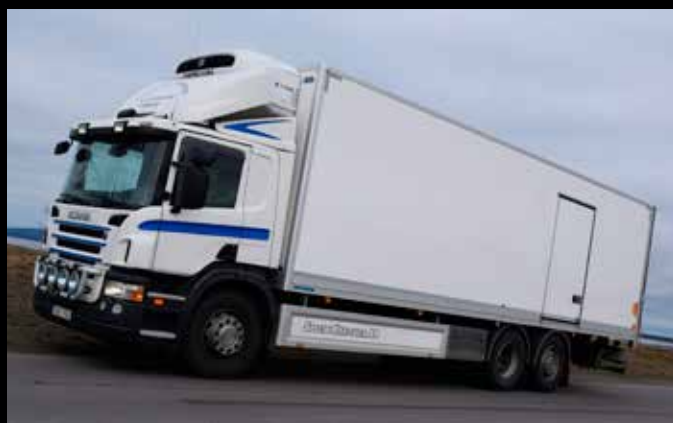
Påbyggnaden

Skåpet från Special Karosser AB är långt, nästan nio och en halv meter, och det kan ha bromsat en del köpare. Annars är byggnationen i mycket bra skick. Bara en ytterst svag tendens till lukt efter dagligvaror, men det är inget som stör.

Invändigt så väl som utvändigt är det förvånansvärt helt både i golv och väggar. Skåpen brukar ju annars bli ordentligt repiga, och ibland också vara sönderkörda i golv och sidor. På vänstersidan finns en dörr över bogghjulet, vilket betyder en del knöl för att ta sig över när man vill in den vägen. Men det var så kunden ville ha den för att slippa stegen.

Kylanläggningen är en Thermo King T-1200 och templogg DAS. Längst bak finns ett elmanövrerat H-O Nilsson energidraperi, och medföljer gör också en vikbar sidovägg.
