# BORTGLÖMD MELLANVIKTARE

In på 1960-talet fanns i Sverige fortfarande ett stort antal lastbilsfabrikat att välja på. Bedford tillhörde inte de ovanligaste men idag är märket för många bortglömt. I Skaraborgs län finns en välrenoverad J4 som kan ses rullande i Falköpingsområdet.

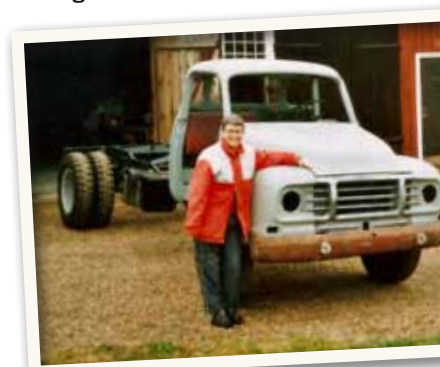
En Be-Ge-hytt satt det på bilen men Ulf hittade en originalhytt i Norge. Håll med om att Bedfordhytten är mer estetiskt rätt.

BeGe-hytten som satt på var i urselt skick så Ulf hade i tankarna att hitta en bättre hytt till sitt objekt. Under en husbilssemester i Norge körde de förbi en nerlagd bensinmack vid Kongsvinger. En känsla infann sig att det kunde finnas något intressant bland avställda USA-bilar och en Opel Blitz. Mycket riktigt stod det bakom kåken en Bedford J2 med en bucklig men rostfri originalhytt. Ägaren ville inte sälja den då han skulle bygga

1961 kom slagprovet för de tyngre lastbilarna och Bedfordhytten godkändes inte. En godkänd hytt från Be-Ge Karosserier i Oskarshamn

satt på bilen redan som ny. Ulf förstod att det kunde bli problem att bytta hytt till en originalhytt men när han hörde med besiktningen svarade de "bara den sitter fast är det okej."
